LA UNIDAD 2 DE CARANZA EN FERROL: FUTURO IMPERFECTO.

THE UNIT 2 OF CARANZA. FERROL: IMPERFECT FUTURE.

Juan Bautista Pérez Valcárcel

Boletín Académico.
Revista de investigación y arquitectura contemporánea.
Escola Técnica Superior de Arquitectura.
Universidade da Coruña.
ISSN 0213-3474
eISSN 2173-6723
<http://revistas.udc.es/index.php/BAC>
Número 8 (2018) | Páginas 61-78
DOI: <https://doi.org/10.17979/bac.2018.8.0.3123>
Fecha de recepción 29.10.2017
Fecha de aceptación 21.02.2018

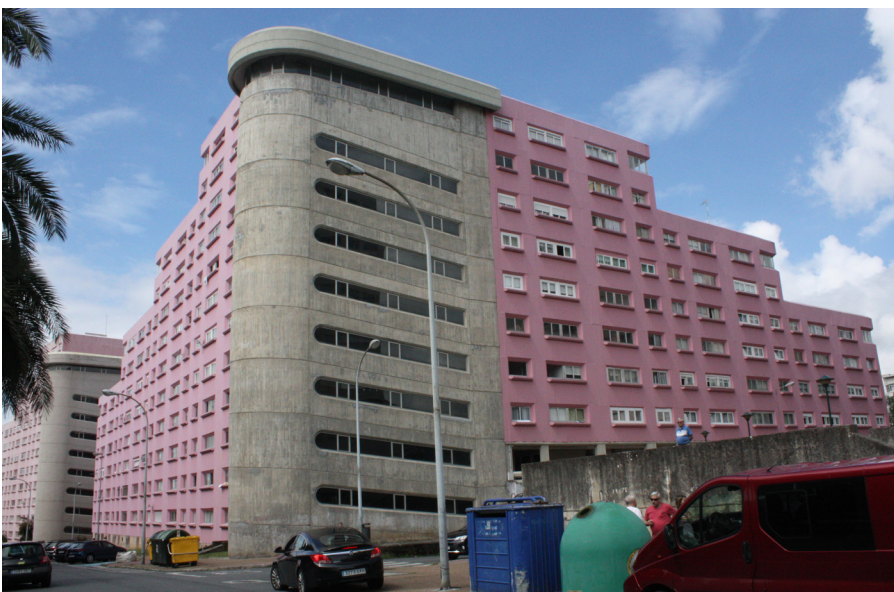
01. Bloque L10

01. Block L10

El edificio tuvo diversos problemas que obligaron a obras de reparación, pero en 2010 se pudieron apreciar daños estructurales serios. Concretamente los pilares de la planta baja del bloque L10, tenían unos niveles de corrosión inadmisibles. Por tal motivo el IGVS encargó al autor, su estudio y reparación. Fue una actuación limitada y de urgencia, aunque permitió hacer un primer estudio del edificio. Se detectaron corrosiones en diversas zonas y en especial en el conjunto de paraboloides. Esto obligó a una nueva intervención, que además permitió un estudio más en profundidad del edificio, que con sus defectos evidentes, consideramos de gran interés.

The buildings had several problems that forced repair works, but in 2010 a serious structural damage could be seen. Specifically, the pillars of the ground floor of block L10, had an unacceptable level of corrosion. For this reason, the IGVS commissioned the author, its study and repair. It was a limited and urgent action, although it allowed making a first study of the building. Corrosions were detected in various areas and especially in the paraboloids set. This forced a new intervention, which also allowed a more in-depth study of the building, which with its obvious flaws, we consider of great interest.

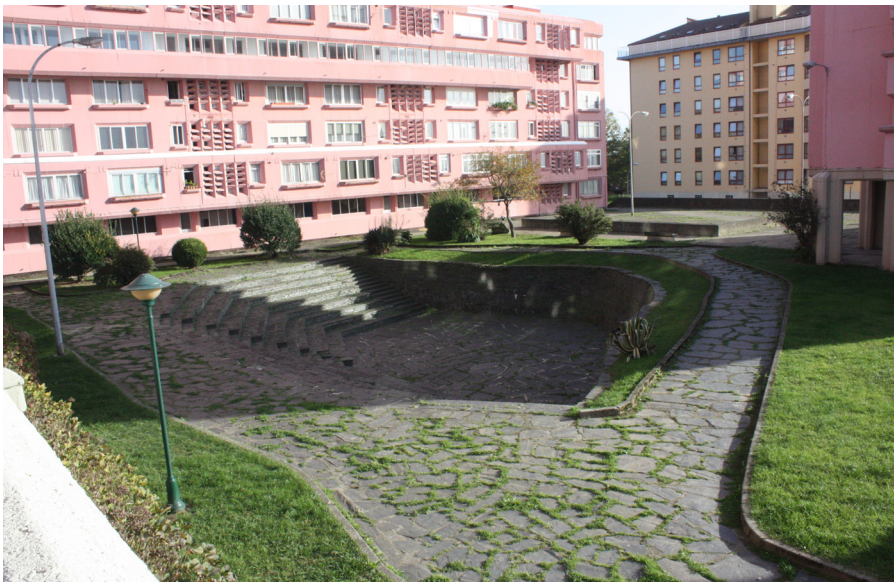
03. Urbanización de la plaza del bloque L6.

03. Urbanization of the square of block L6.

Se trataba de concentrar la densidad de edificación en puntos concretos, dejando tres plazas como amplias zonas de ocio diferenciadas. La primera es una plaza pavimentada y tratada con algún mobiliario urbano: una fuente, bancos, esculturas y zonas ajardinadas. Se diseñó para lugar de reunión, celebraciones o incluso pequeñas ferias. La segunda es un recinto dedicado a niños, con una pavimentación mínima y zonas de juegos. Por último la tercera es una gran terraza sobre el paseo marítimo. Tiene un teatro al aire libre y un solárium para los mayores (Fig. 03).

The aim was to concentrate the density of buildings on specific points, leaving three places as large areas of differentiated leisure. The first one is a paved square and treated with some urban furniture: a fountain, benches, sculptures and garden areas. It was designed for meeting place, celebrations or even small fairs. The second one is an area dedicated to children, with minimal paving and playgrounds. Finally, the third one is a large terrace on the seafront. It has an outdoor theater and a solarium for the elderly (Fig. 03).

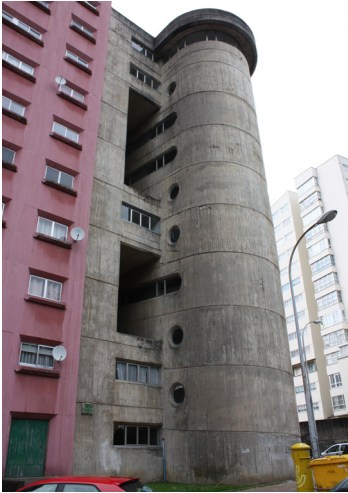
05. *Volumen exterior de la rampa.*

05. *External volume of the ramp.*

desde un grupo de ascensores y desde la rampa exterior, que es un elemento muy destacado volumétricamente (Fig. 05).

group of elevators and from the outer ramp, which is a very prominent volumetrically element (Fig. 05).

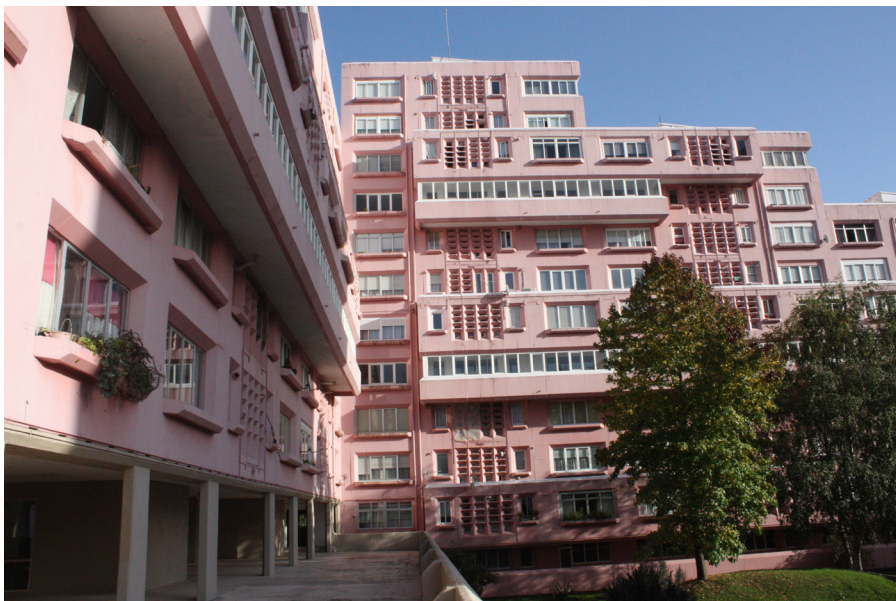
10. Vista de la esquina interior del bloque L10, con los diferentes tipos de paneles usados.

10. Inside corner of block L10, with the different types of panels used.

Para construir la fachada se usaron diversos elementos prefabricados. Son numerosos los paneles ciegos, colocados entre los forjados. Además hay paneles para ventanas, paneles con celosías de hormigón para tendederos y paneles de remate para los petos de cubierta o en formación de galerías. Los alféizares son piezas prefabricadas que unen los paneles (Fig. 10).

Pese a que la sujeción de los paneles es un poco precaria, han funcionado en general bien. En un número reducido de casos ha sido necesario sujetarlos con unas chapas metálicas atornilladas, pero es más la excepción que la regla. De hecho en el bloque L10, objeto de la principal intervención, se comprobó que los paneles de fachada estaban sólidamente fijados, lo que ha sucedido en casi todos ellos.

Several prefabricated elements were used to build the facade. There are numerous blind panels, placed between the floors. In addition, there are panels for windows, panels with concrete lattices for clotheslines and finish panels for the cover or in the formation of galleries. The sills are prefabricated pieces that join the panels (Fig. 10).

The fastening of the panels is a bit precarious. In general they have worked well. In a small number of cases it has been necessary to fasten them with bolted metal plates, but it is more the exception than the rule. In fact, in block L10, object of the main intervention, it was found that the facade panels were solidly fixed. This has happened for the most part of them.

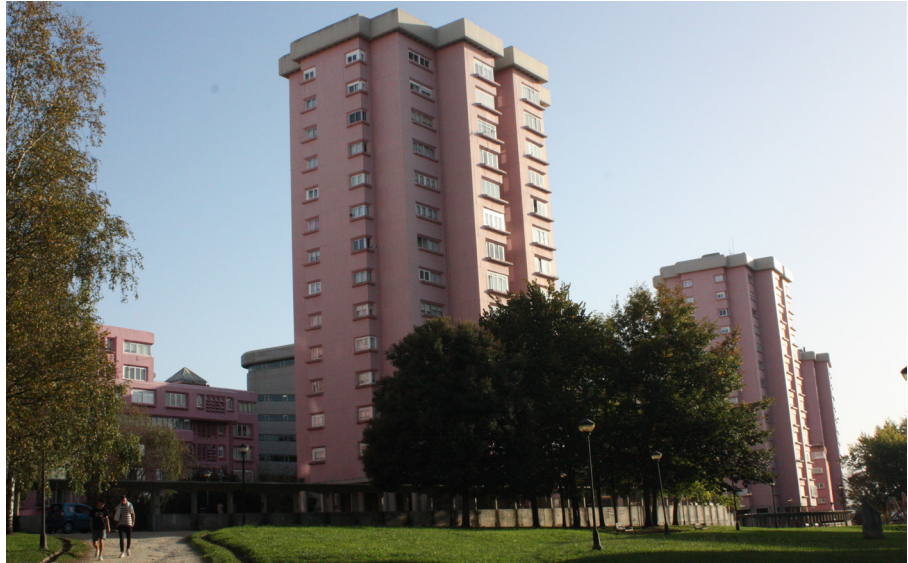
11. Vista posterior con las torres y el corredor de paraboloides.

11. Rear view with the towers and the paraboloids corridor.

A basic element of the set design is the corridor, formed by 119 concrete shells made of hyperbolic paraboloids, which close the three squares and delimit the whole, descending with the levels of the squares. They are of two types: Most of them are simply dissymmetrical with dimensions 3.80x2.66 m with a flight of 2.85 m. They have reinforcement Ø6 / 17.5 cm forming a mesh inclined 45°. The nerves are reinforced with Ø10 and the pillars with Ø22. But in the entrances of the squares there are three wider passage zones defined by two double-dissymmetrical paraboloids. In this case the dimensions are 3.80x4.18m, but the flight is the same in both directions, 2.85m. In this case the reinforcement is made by Ø6 / 12.5 cm in the worst case (Figs. 11-15).

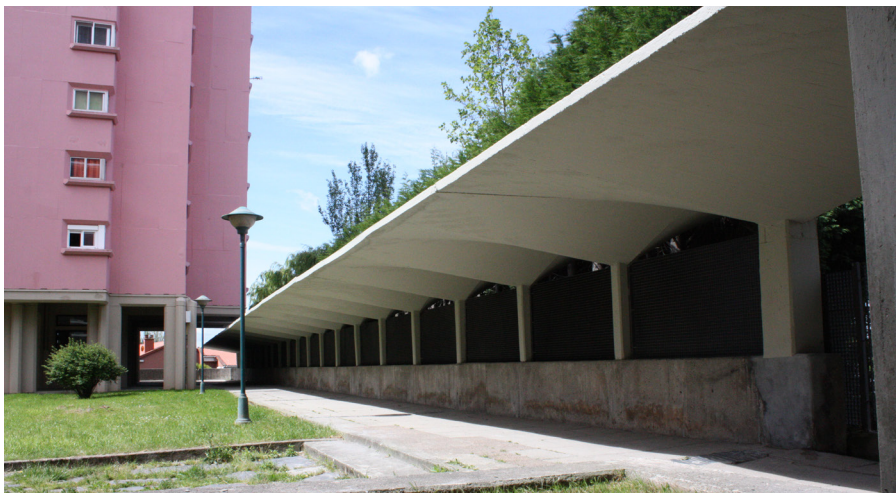
14. Corredor de paraboloides tras la reparación.

14. Paraboloids corridor after repair.

En realidad los problemas de este conjunto eran de corrosión. El espesor de la lámina es de 4 cm, por lo que el recubrimiento es claramente insuficiente. Pese a ello su estado era mucho mejor de lo que cabía esperar. Se realizó una reparación simple consistente en descubrir la armadura, limpiarla, pasivarla y colocar un mortero de epoxi. No fue necesario reforzar ni siquiera los pilares, muy deteriorados en algunos casos. Otro problema fue la colmatación de la bajante, situada en el centro del pilar y que estaba inutilizada para su función. En una reparación anterior se colocaron tubos de desagüe en la parte posterior de los paraboloides (Fig. 12). Puesto que los recursos disponibles apenas llegaban para la reparación, se optó por reponer los tubos dañados, una solución poco estética pero eficaz.

Actually, the problems of this set were for corrosion. The thickness of the sheet is 4 cm, so the coating is clearly insufficient. Despite this, his condition was much better than expected. A simple repair consisting of discovering the steel bars, cleaning it, passivating it and placing an epoxy mortar was carried out. It was not necessary to reinforce even the pillars, which are much deteriorated in some cases. Another problem was the infill of the downspout, located in the center of the pillar and that never was useful for its function. In a previous repair, drainage tubes were placed on the back of the paraboloids (Fig. 12). Since the available resources were barely enough for repair, it was decided to replace the damaged tubes, an unsightly but effective solution.

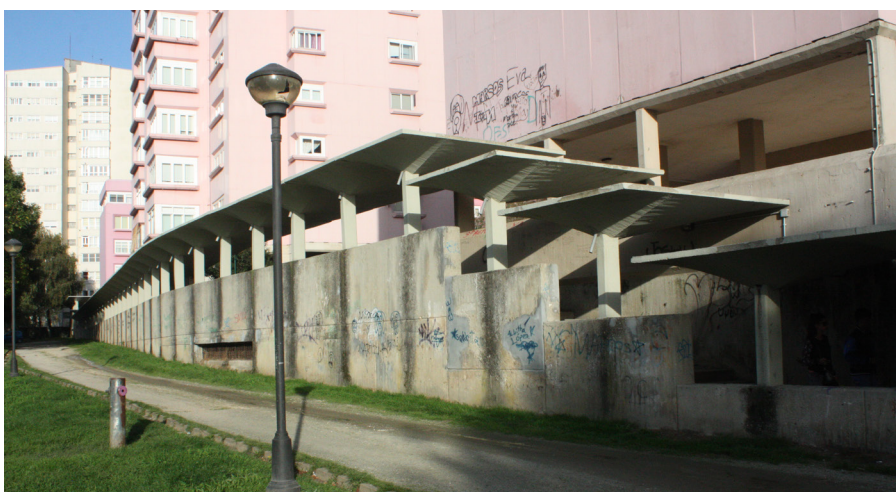
15. Cambio de nivel del corredor de paraboloides entre plazas.

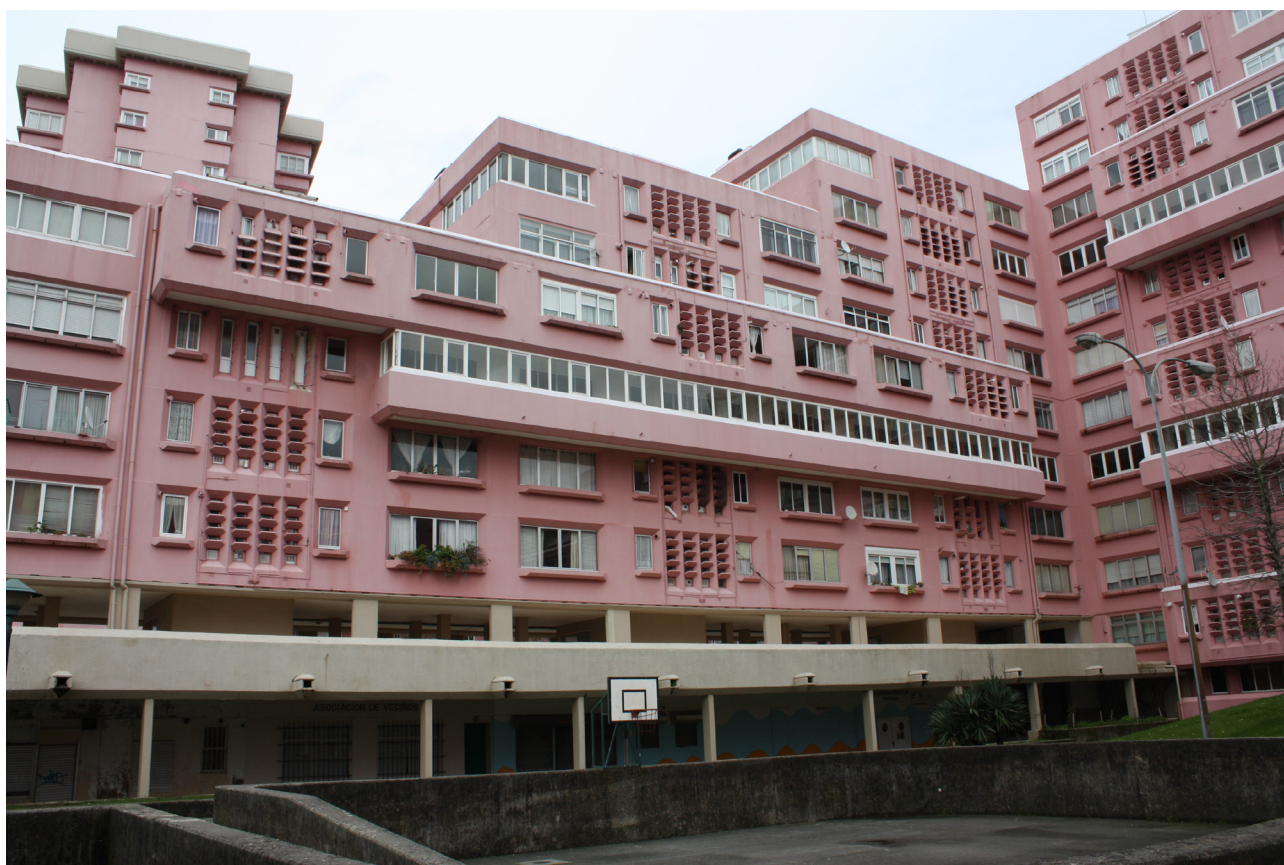
El edificio se planteó desde un punto de vista idealista, como una posible tendencia de futuro. Sus planteamientos estaban en una línea que unía propuestas teóricas, como las ya citadas, con realizaciones concretas. Y la edificación final mantiene lo previsto en proyecto con gran fidelidad. Por ello podemos afirmar que sin duda la Unidad 2 de Caranza fue una interesante apuesta de futuro, por desgracia convertida en un futuro imperfecto (Fig. 16).
