## CONSTRUIR CON TAPIAL: PISCINA EN TORO

*Building with earth rammed: pool in Toro*

Boletín Académico. Revista de investigación y arquitectura contemporánea  
Escuela Técnica Superior de Arquitectura. Universidade da Coruña  
eISSN 2173-6723  
www.boletinacademico.com  
Número 2 (2012)  
Páginas 27-35

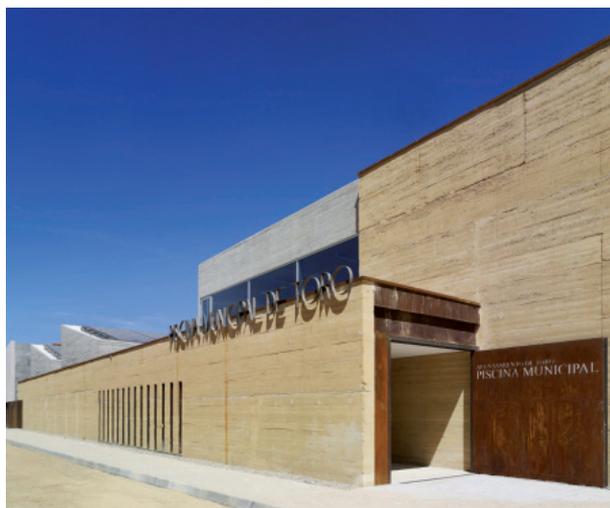
1 (Izda.) Vista exterior de la piscina cubierta.

Conceptualmente, la piscina se configura en una envolvente de tapial de 60 centímetros de espesor que caracteriza el aspecto exterior y el espacio interior (Fig. 01-02). El edificio se defiende de la climatología y de las vistas no deseadas mediante este muro perimetral que va delimitando la parcela, plegándose sobre la zona de acceso. Sobre el muro, emergen las cubiertas de los volúmenes de vestuarios y deja entrever la vegetación de los patios interiores.

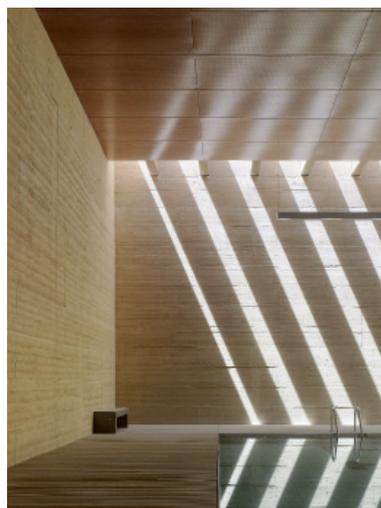
2 (Dcha.) Interior del recinto del vaso de piscina, donde se puede apreciar la entrada rasante y la incidencia de la luz cenital de los lucernarios sobre los muros de tapial. El falso techo se construye con un tablero de madera contrachapada perforada para optimizar la absorción acústica. La playa de la piscina se resuelve con tarima sobreelevada de madera reconstruida, de junta abierta.

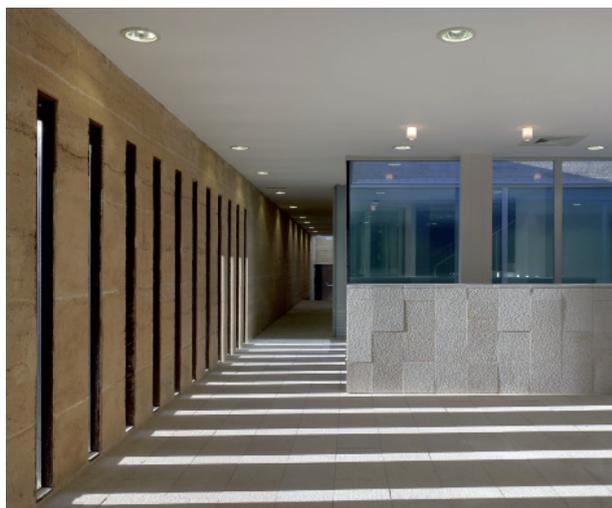
**3** Aspecto interior del espacio de acceso, con la luz entrando a través de los huecos del tapial construidos con amazón metálico.

El carácter cerrado y severo que presenta el edificio al exterior contrasta con la imagen que aparece en cuanto se traspasa el umbral (Fig. 03). Las diferentes zonas en que se divide el programa cuentan con iluminación y ventilación directa a través de una serie de patios in-

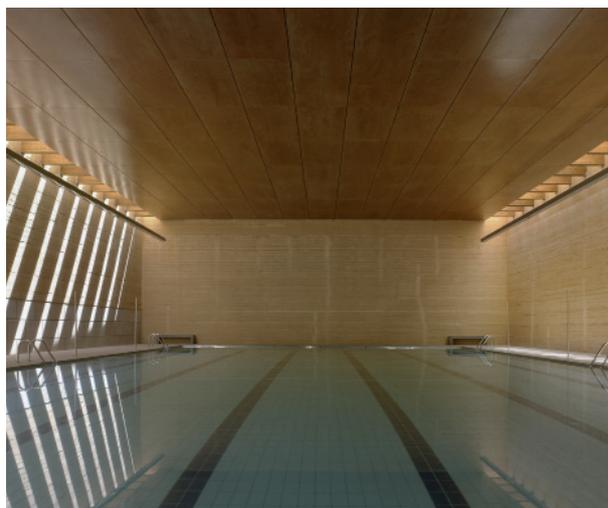
**4** Interior del recinto del vaso de piscina, con los muros perimetrales de tapial y el falso techo perforado que oculta las vigas de madera laminada. La impulsión de aire está distribuida linealmente por la parte inferior del tapial. La cavidad del falso techo se encuentra en sobrepresión.

teriores que permiten el control visual de los recintos, haciéndolos transparentes u opacos según convenga; además, facilitan el apoyo pasivo. El recinto mayor, que contiene el vaso de piscina, ha de contar con un estricto control de sus condiciones higrotérmicas, por lo que el intercambio con otras zonas se reduce al mínimo y se trata —a estos efectos— como un volumen autónomo con respecto al resto del complejo (Fig. 04).

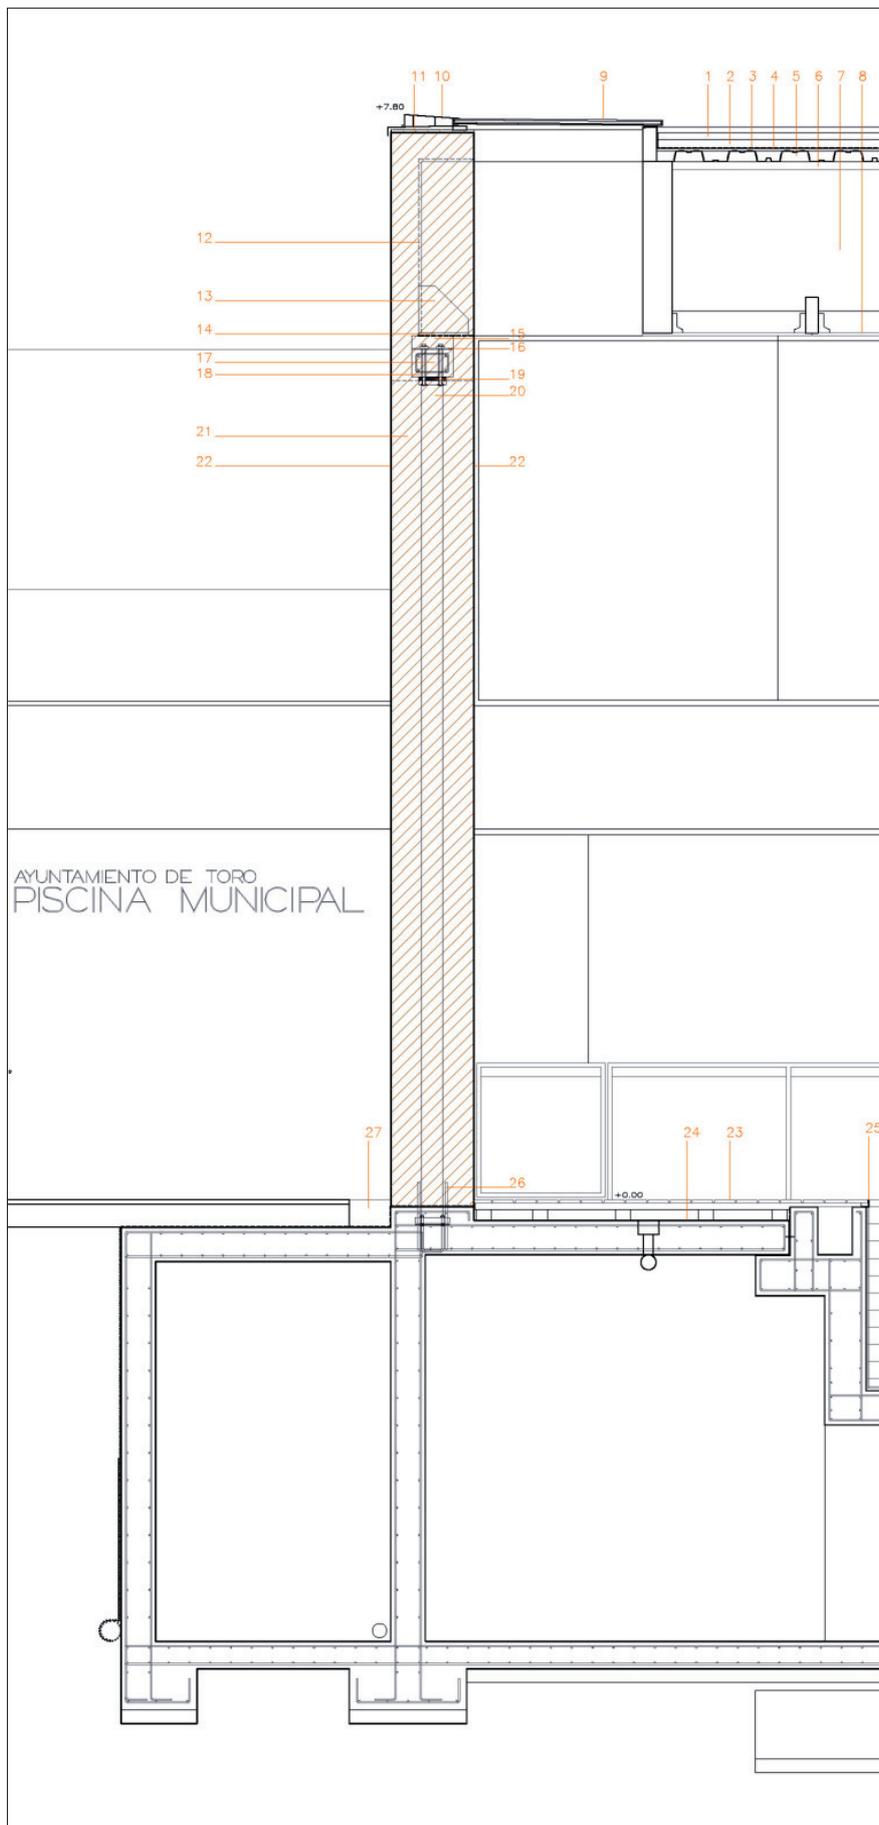
## 5 Detalle constructivo

01. Capa de grava con geotextil en la cara inferior, e=50 mm.
02. Aislamiento térmico mediante poliestireno extrusionado con geotextil en la cara inferior, e=60 mm.

03. Lámina impermeable de etileno-propileno con geotextil en la cara inferior, e=1,14 mm.
04. Tablero aglomerado hidrófugo, e=19 mm.
05. Chapa nervada de acero galvanizado, e=1,2 mm.

06. Aislamiento térmico mediante lana de roca con barrera de vapor en su cara inferior, e=60 mm.
07. Viga de madera laminada 210/1250 mm. (GL28H).
08. Falso techo compuesto por un tablero contrachapado marino con resinas fenólicas, resistente en ambientes húmedos, chapado en okumen, e=20 mm.

09. Vidrio doble de baja emisividad: 10 mm. vidrio templado/cámara 18 mm./6+6 mm. vidrio laminado.
10. Albardilla de acero cortén, e=3 mm.
11. Mortero cal/tierra 1:1:4, e=20 mm.

12. Separación con lámina drenante de polietileno, e=20 mm.
13. Cartela de apoyo de acero galvanizado anclada al zuncho.
14. Apoyo con lámina drenante de polietileno, e=20 mm.

15. Durmiente de madera aserrada tratada, 30x9 cm.
16. Chapa de acero S275JR galvanizada 300x400 mm., e=20 mm.
17. Zuncho perimetral embebido en el muro de tierra compactada, 30x20 cm.

18. Conectores de acero galvanizado Ø20 mm.
19. Separación mediante poliestireno expandido, e=30 mm.
20. Columna de acero galvanizado, Ø155.8.
21. Muro de tierra compactada tapial, e=60 cm.

22. Imprimación hidrófuga y fungicida.
23. Madera microcomposite.
24. Mortero hidrófugo.
25. Ángulo de acero inoxidable AISI-316.
26. Conectores de acero galvanizado Ø12 B500S cada 30 cm.

La otra solución —el postesado del tapial— reparte la carga de tesado a través de un zuncho de coronación al que se ancla la cubierta, sumándose a sus acciones y centrando las cargas resultantes al incrementar la componente vertical para las mismas acciones horizontales (viento y sismo). Previamente se había descartado el incremento de peso en cubierta por penalizar a las vigas principales de madera (fundamentalmente a flecha), y para poder mantener los lucernarios longitudinales, que alejaban la carga del borde. La complejidad del postesado se concretó en la dificultad de garantizar que las vainas de tesado, embutidas en el tapial, no trasmitiesen cargas laterales al mismo, permitiesen la puesta en obra y solucionasen el nudo con la viga de coronación. Finalmente optamos por utilizar como pilares unos tubos metálicos autoportantes con junta elástica perimetral, que con su rigidez garantizaban la directriz recta y la ejecución del tapial por tongadas.

Estos pilares se tesaban posteriormente mediante tornillos pasantes de cabeza anclada superiormente a la viga de coronación, previa interposición de una junta elástica compresible (poliestireno expandido tipo I) en la cara inferior de la viga. Este diseño, muy simple, evitaba que se produjeran cargas laterales al tesar la propia vaina recta autoportante; permitía un proceso de ejecución compatible con todas las fases constructivas; y, finalmente, las tracciones de los tornillos comprimían la junta elástica inferior, transmitiendo las cargas a la chapa de anclaje de la cara superior de la viga de coronación del muro, que a su vez transmitía la carga de tesado a todo el tapial (Fig. 05).

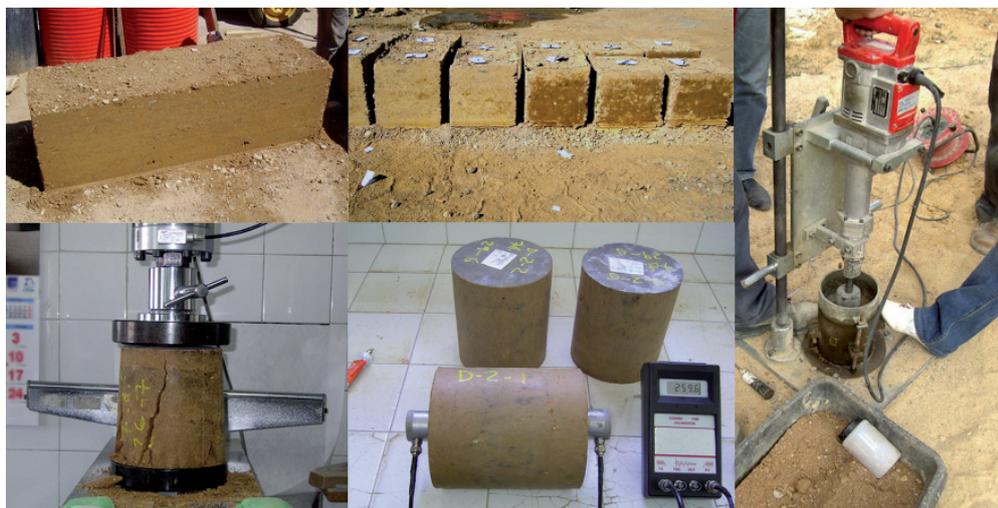
6 Fotografías de diversos ensayos: ensayo de bloque de tapial (retracciones), ensayo de diferentes dosificaciones en obra y en laboratorio, de compresión y de compactación por ultrasonidos en probetas.

Con estos criterios se realizó una batería de ensayos encaminados a seleccionar una dosificación que cumpliera las exigencias mecánicas y de textura del proyecto (Fig. 06). Se determinó la resistencia a compresión, densidad, compactación, retracción y absorción de agua. Tras los ensayos, la composición final del muro fue la siguiente:

Para esta dosificación final, la resistencia a compresión superó los 20 Kg/cm<sup>2</sup>. Las mediciones de retracción de laboratorio en muestras de gran tamaño no dieron resultados significativos a los 28 días. Posteriormente se constató que la medición hubiera debido ser más precisa y haberse realizado sobre una muestra de 150 cm. de longitud, secada a la intemperie en obra durante seis meses (protegiendo la testa con un plástico). En la última fase de la obra se utilizó un armado de la masa con fibras sintéticas de polipropileno (SikaCim Fibras-6), con buen resultado<sup>8</sup>.

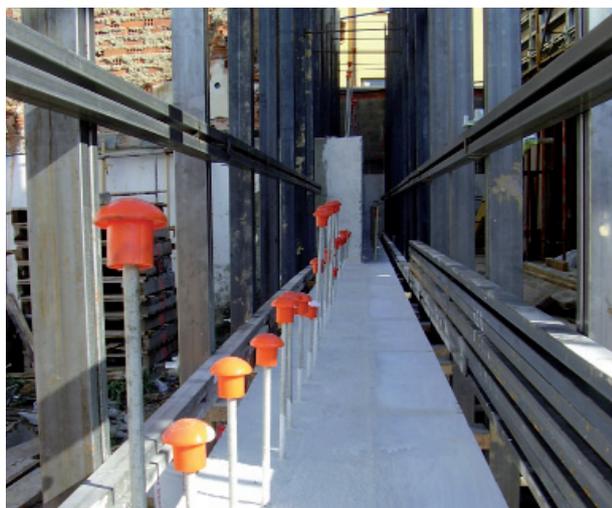
7 (Izda.) Apoyo del muro de tapial sobre cimentación de hormigón armado, previa aplicación de mortero impermeable (blanco) y colocación de conectores verticales de acero galvanizado. También se aprecia el armazón metálico de sustentación de los encofrados de madera para el tapial.

El apoyo del muro de tierra se ejecutó sobre una cimentación de hormigón armado por encima del nivel del terreno y de los niveles de escorrentía, con conectores metálicos de acero galvanizado, aplicándose, en todos los casos, una barrera impermeable mediante un mortero específico (Fig. 07).

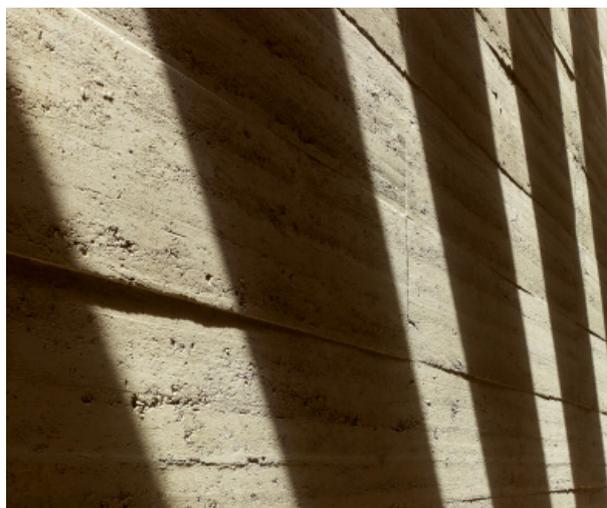
8 (Dcha.) Imagen de la textura del tapial, artifice de la expresividad de este proyecto, conjuntamente con la luz.

Se repararon y limpiaron las superficies de los muros, para después aplicar los estabilizadores superficiales, con efecto perlante, algicida, fungicida e hidrófugo de siloxanos en base orgánica, mediante inundación en dos manos, lo que no afectó al aspecto visual final (Fig. 08).

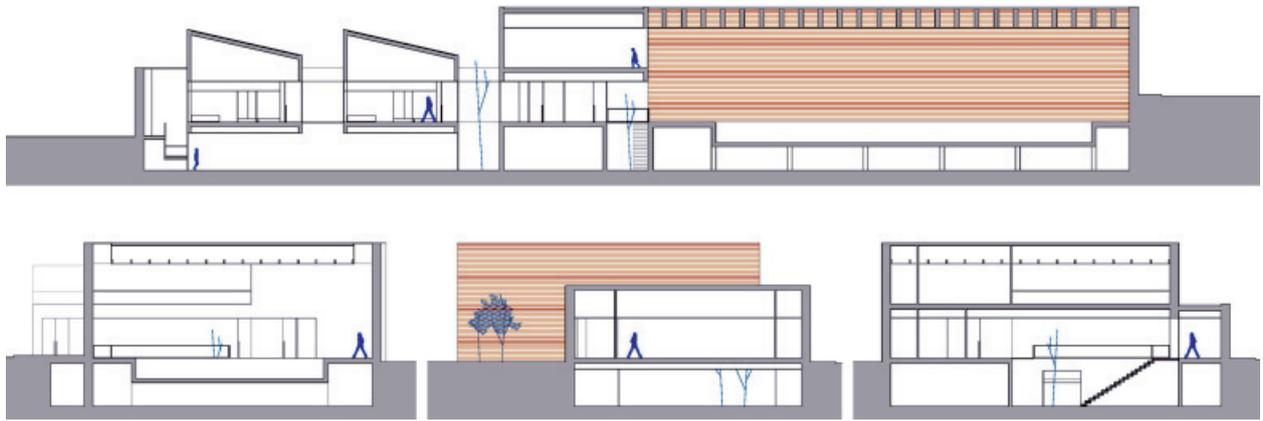
9 Secciones significativas del edificio donde se aprecia el volumen del recinto del vaso de piscina y los patios que organizan el espacio de vestuario y gimnasio. Los tejados albergan los paneles solares orientados al sur.

Entre las primeras, cabe destacar la inclusión de patios y lucernarios que permiten la ventilación cruzada de todas las zonas y su iluminación natural (Fig. 09). Al mismo tiempo, la vegetación de hoja caduca prevista en estos patios busca aportar sombra en verano y permitir el paso de la luz en invierno. El tapial se comporta como regulador higrotérmico; aportando inercia y control de la humedad. Los aislamientos de cubierta se incrementan hasta los 12 cm. El recinto del vaso de piscina se dimensiona con el mínimo volumen de agua que permite la normativa para filtrar, bombear y calentar menor cantidad de agua. Además, se proyecta un depósito adicional que almacenará el excedente normativo de agua por renovación, para su reutilización en el sistema de riego de los patios y la plaza anexa.
