## 45 capillas de emergencia: Reconstruyamos Chile con Cristo

*45 Chapels in Emergency: let's rebuild Chile with Christ*

Gonzalo Mardones Viviani · Santiago de Chile

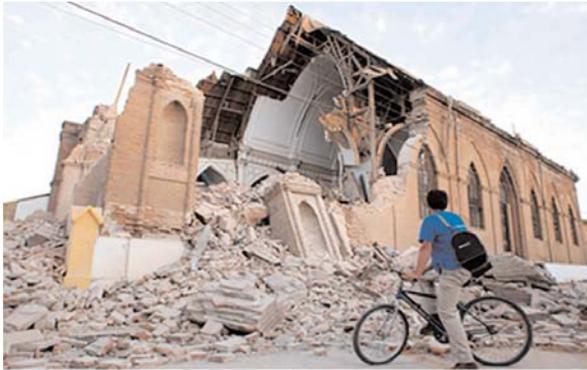
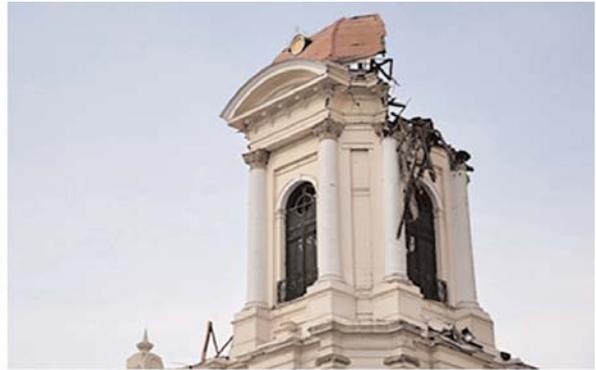
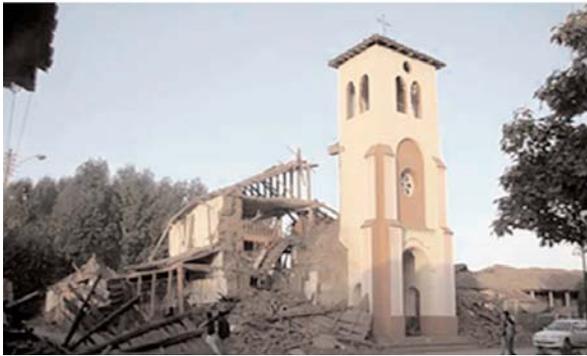
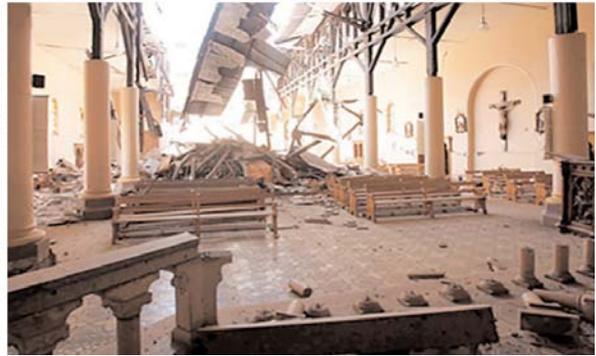
Fig. 02. Algunas iglesias destruidas por el terremoto.  
Fig. 03. Localización geográfica de las 45 nuevas capillas.  
Fig. 04. Esquema conceptual de las nuevas capillas: el manto de la Virgen del Carmen (página siguiente).

Como consecuencia del terremoto de 8,8 grados Richter de intensidad que asoló Chile el 27 de febrero del 2010, el 47% de los templos católicos el país quedaron dañados, y el 80% de los templos de las zonas más afectadas, destruidos (Fig. 01-02).

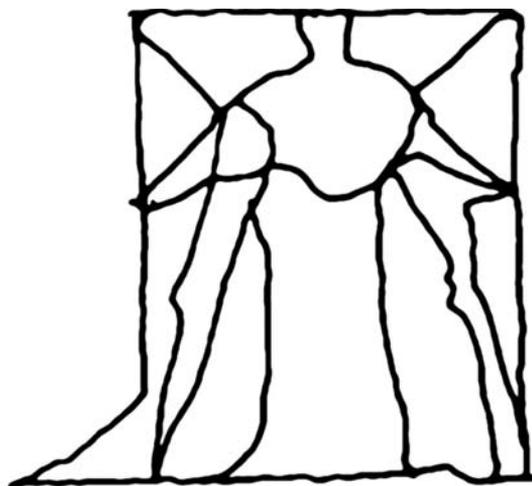
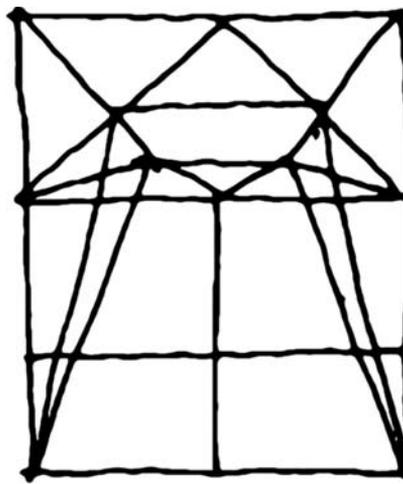
EL MANTO DE MARÍA

La capilla representa el manto de la Virgen del Carmen. Y desde los pliegues de ese manto, desde su claroscuro, se establece el abrazo de la luz y la tierra, del Cristo al que llegamos desde los pies de María. El proyecto de capillas efímeras se plantea como un diálogo con Ella, que nos lleva a su Hijo (Fig. 04).

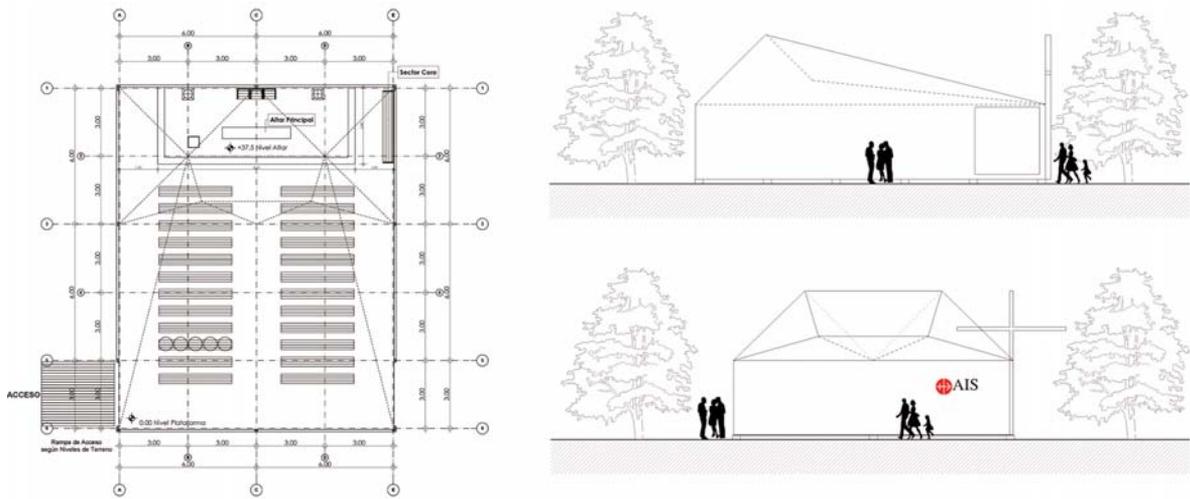
Fig. 05-07. Gonzalo Mardones Viviani, 45 capillas de emergencia, 2010; planta, alzados, perspectiva y montaje de la propuesta.  
 Fig. 08. Algunas capillas ya montadas (en la otra página, abajo).

Inspirado en el manto de María, el diseño es una estructura de acero y lona tensada que cumple todos los

requisitos para el correcto desarrollo de las celebraciones litúrgicas. Cada capilla tiene una superficie de 185 m<sup>2</sup> y una capacidad para cien personas sentadas. En mayo del 2011 estaban construidas las cuarenta y cinco capillas (Fig. 07-08).

ción. Es un acto de fe que congrega y comunica. El manto construye, crea un lugar. Da cabida y protege. Para congregar al pueblo de Dios en los momentos difíciles, María con su manto cubre a sus hijos y los cuida. A su vez, los hijos levantan la casa de Dios: su propia casa (Fig. 05-06).

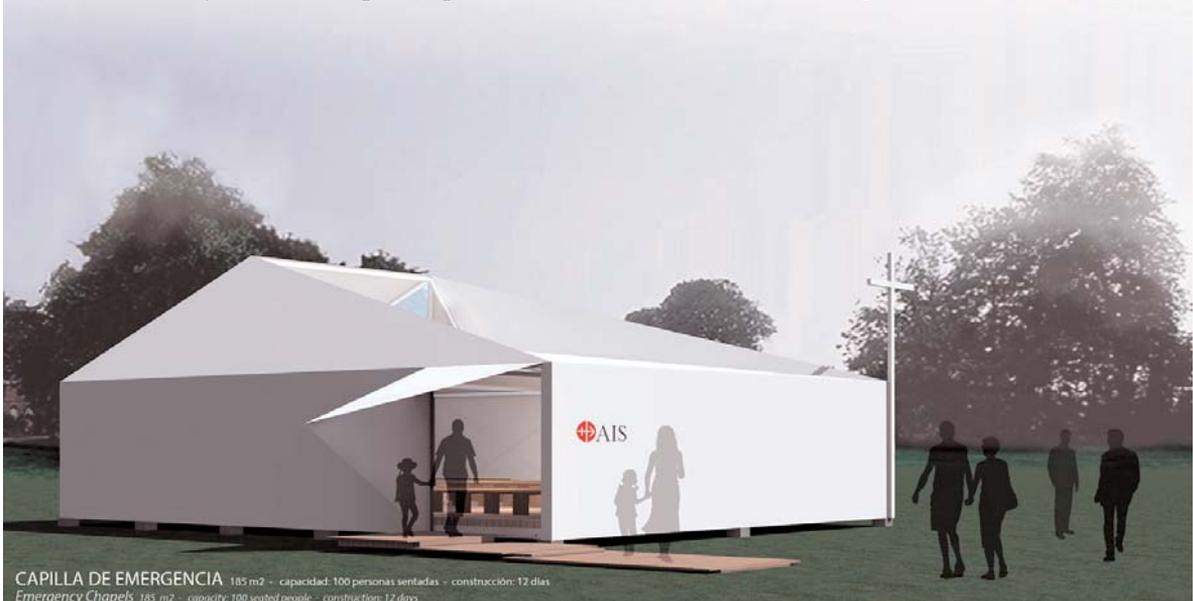
CAPILLA DE EMERGENCIA 185 m<sup>2</sup> - capacidad: 100 personas sentadas - construcción: 12 días  
 Emergency Chapels: 185 m<sup>2</sup> - capacity: 100 seated people - construction: 12 days

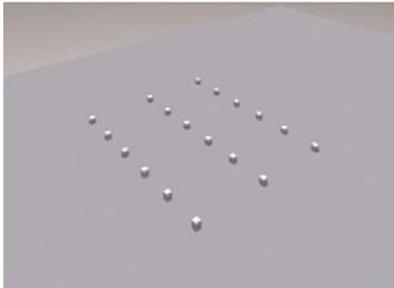
Primera acción

18 poyos de hormigón

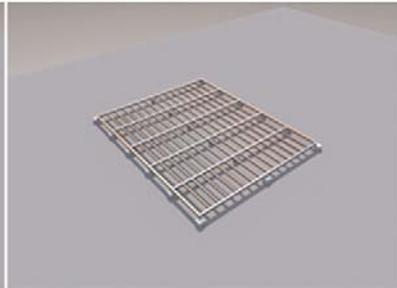
Segunda acción

Envigado de piso

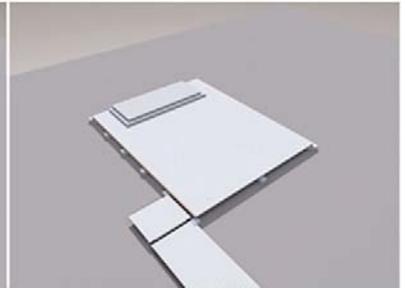
Tercera acción

Placas de piso

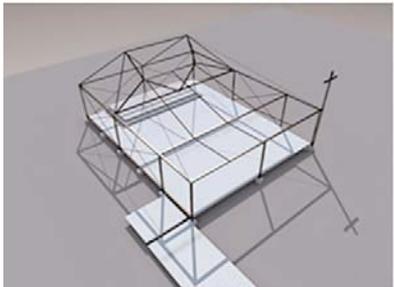
Cuarta acción

Estructura metálica

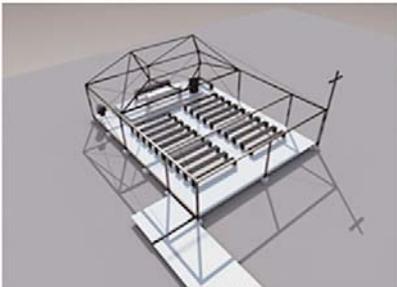
Quinta acción

Organización litúrgica

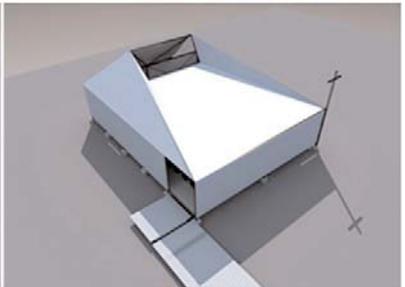
Sexta acción

Manto que cubre
